北九州広域都市計画道路戸畑枝光線(街路事業)と北九州高速5号線延伸(戸畑枝光線)(有料道路事業)における擁壁の変位に係る復旧計画と今後の見通しについて  
(お知らせ)

このうち、1期区間である牧山枝光間2.7kmのうち、延長約120mの区間において令和5年5月と7月の大雨の後、施工済みの擁壁に変位が生じたため、外部有識者を含む検討会議を設置し、原因の検証と復旧計画の検討を行ってきました。この度、復旧計画の検討が完了しましたので、擁壁の変位に係る復旧計画と今後の見通しについてお知らせします。

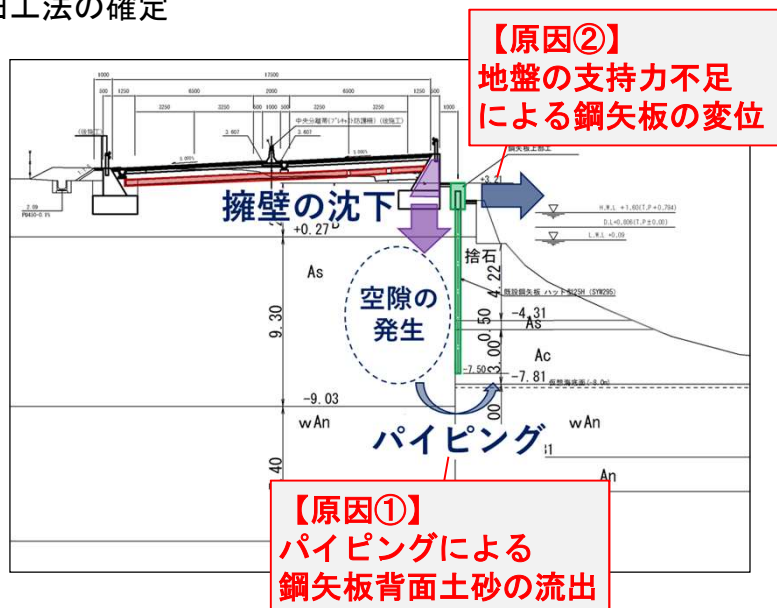
調査結果(想定地盤の相違及び大雨による鋼矢板背面水位の上昇)から、

- ①パイピングによる鋼矢板背面土砂の流出
  - ②地盤支持力不足による矢板の変位
- が原因であることが確認された。

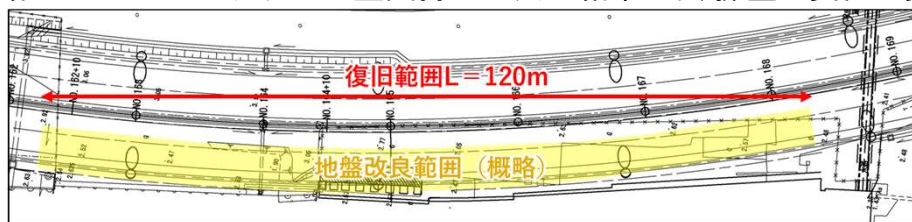
### 【復旧範囲】

調査結果を踏まえたパイピング及び地盤支持力の照査結果より、擁壁に変位が見られた**L=120m**区間とする。

安全性、施工性、維持管理性、経済性の観点から「**地盤改良式**」を選定する。
