第1節 危機管理

## 第2節 災害への対応

## 2 北九州高速 法面災害(平成21、22年)

### 3 北九州高速 平成30年7月豪雨災害

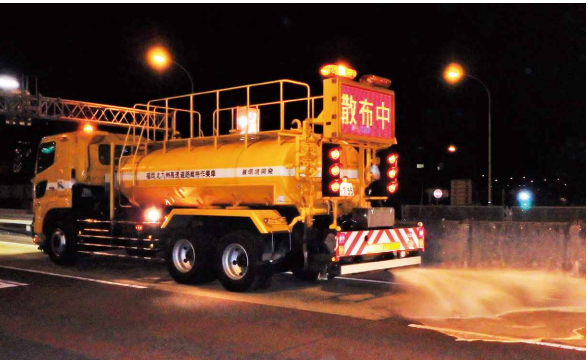
写真8-1-3 凍結防止剤散布

例えば、最低気温予測が0℃以下で、一部に放射冷却の予報があり、鋼床版部及び河川上部などで凍結の恐れがある場合には「出動体制」を発令

し、作業従事者が出動して凍結防止のための塩化ナトリウムの散布を行っている(写真8-1-3)。

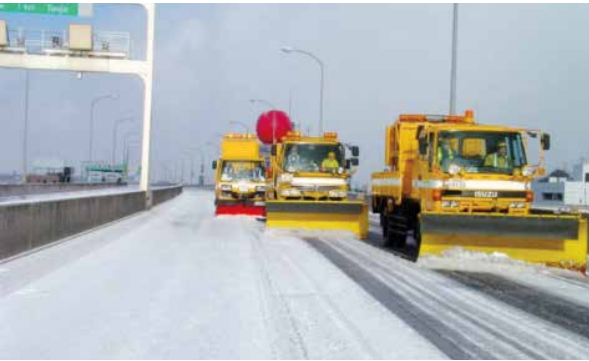
写真8-1-4 除雪作業

また、大雪、積雪の予報があり、大規模な除雪作業が予想されるときは「非常体制」を発令し、雪氷対策本部を設置するとともに、実際に積雪により通行に危険が生じる場合には、交通管理者(福岡県警察高速道路交通警察隊)や連結する道路管理者(西日本高速道路㈱、福岡県道路公社、北九州国道事務所など)と相互協力し、通行止めを実施した後、除雪作業を行い(写真8-1-4)、早期通行止め解除に努めている。公社の近年の雪氷通行止め実績は表8-1-3のとおりである。

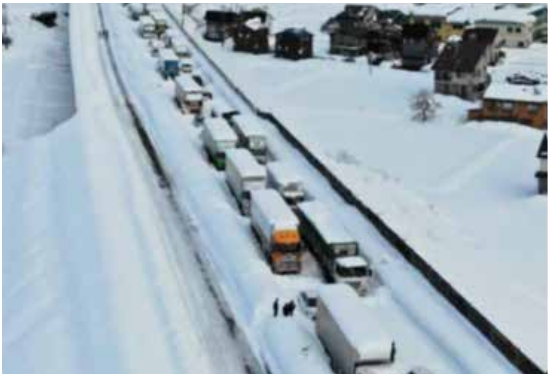
写真8-1-5 関越自動車道の滞留状況

また近年、全国的に豪雪によって大規模な車両滞留が発生し、通行再開や滞留車両の救出に数日間要したケースが発生している(写真8-1-5)。大規模な車両滞留は社会経済活動のみならず、人命にも影響を及ぼすおそれがあり、各高速道路会社においても、大雪に伴う大規模な滞留を防止するため、気象予報などをもとに通行止めの可能性

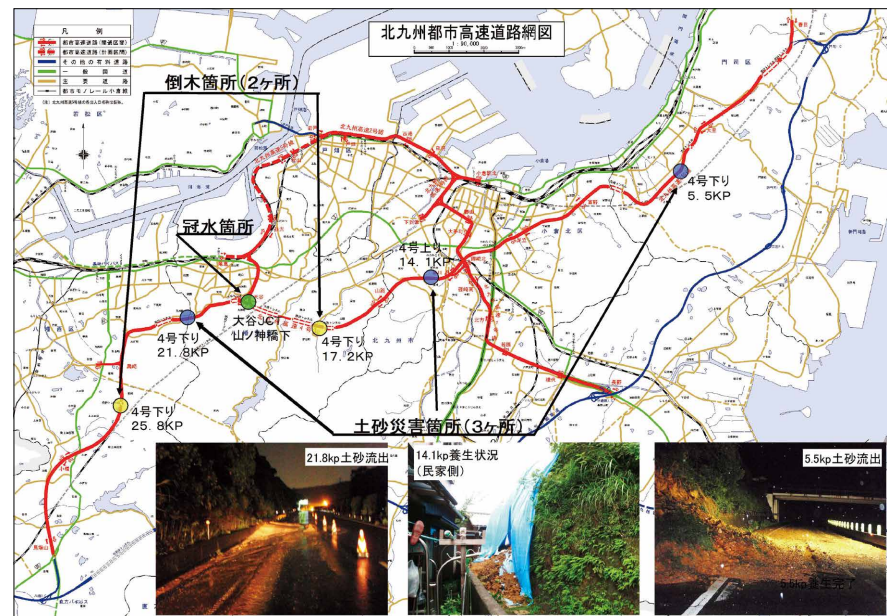
図8-2-3 平成21年7月中国・九州北部豪雨による被災状況

平成21(2009)年7月24日、豪雨により北九州高速4号線下り21.8kp(八幡東区花尾町地内)で土砂流出、4号線下り5.5kp(門司区大里桃山町地内)でも法面崩落が発生した。流出した土砂により下り線が完全にふさがれたため、春日～富野間の通行止めを実施したが、その後雨足が衰えないことから安全確保のため、21時00分に全線通行止めを行った。この豪雨により北九州高速では、土砂流出3カ所、倒木2カ所、冠水1カ所の災害が発生した(図8-2-3)。

復旧作業は断続的に2日間降り続いた雨のため難航したが、25日12時10分に春日～足立間を除いた区間の通行止めを解除し、続いて同日の14時15分には春日～足立間の解除を行った。複数箇所の災害であったが、深夜から続いた不休の作業により、約17時間で通行止めを解除することができた。

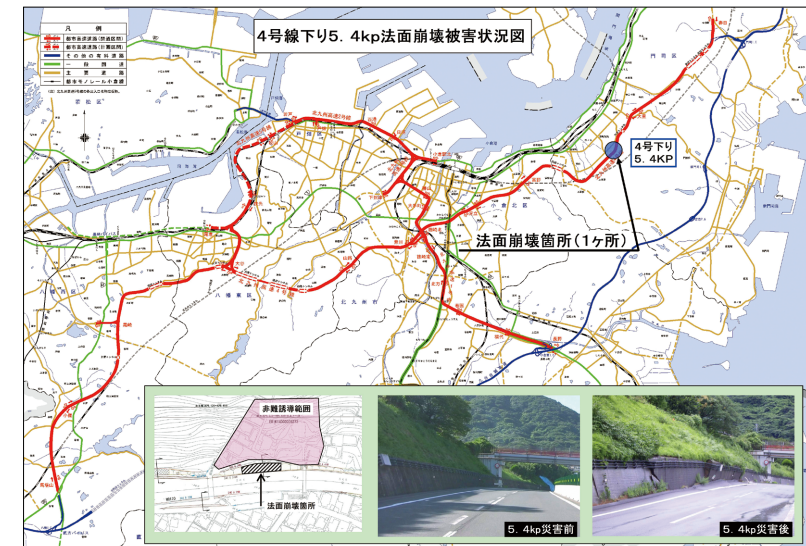
図8-2-4 平成22年梅雨前線豪雨による被災状況

平成22(2010)年7月14日、梅雨前線による連日の降雨により北九州高速4号線の春日～足立間の累積降雨量が7時30分時点で250mmを越えたため、この区間を通行止めすることとした。通行止め後の同日9時30分ごろ、4号線下り5.4kp付

近(門司区大里桃山町地内)にて、法面には大規模な亀裂、擁壁にはひび割れが発生した。擁壁は道路側に傾き始め、非常に危険な状態となっていることが確認された(図8-2-4)。

復旧作業は学識経験者(西日本工業大学 玉田文吾名誉教授((北九州市防災アドバイザー))、九州工業大学 永瀬英生教授)の意見も参考に安全面にも十分配慮しつつ検討した結果、2段階で行うこととした。まず、第1段階で通行止めを解除するために、被災のなかった上り線側を上下線1車線ずつの対面通行とし(写真8-2-1)、通行止めから8日後の7月21日に暫定供用を行った。第2段階で、規制した下り線側ヤードにて復旧工事を行った(写真8-2-2)。約4カ月後の12月1日には無事復旧を完了し、4車線で供用した(写真8-2-3)。

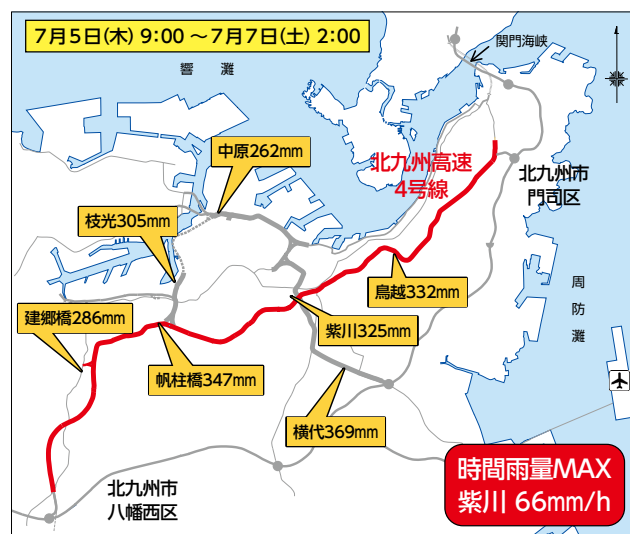
図8-2-5 公社雨量計による降雨量データ

平成30(2018)年6月28日から7月8日にかけて台風7号と梅雨前線の影響で西日本を中心に全国の広い範囲で発生した集中豪雨(平成30年7月豪雨)により、北九州高速では7月5日9時から7日2時の約2日間で総雨量300mm超、1時間最大雨量66mm(紫川)を記録した(図8-2-5)。

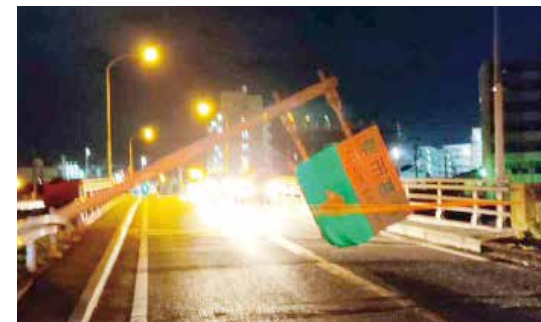
令和2(2020)年9月3日、台風9号に伴う強風で北九州高速の街路案内標識が根元の腐食進行箇所から折れ、倒壊する事象が発生しました。幸い第3者被害は生じませんでしたが、同様の標識は福岡高速、北九州高速それぞれ、235基あり、公社ではこれらの標識の緊急点検を実施することとしました。しかし、3日後の9月6日にはさらに勢力の強い台風10号が襲来するとの予報があり、緊急点検及び応急対策も台風10号の襲来までの2日間で終わらせなければならないという非常に短期間での対応が迫られる状況となりました。

台風9号による案内標識柱の倒壊

急きょ結成された点検隊でしたが、有志の協力もあり、3日夕方に開始した点検は4日朝までの半日で全て完了しました。点検の結果、福岡高速235基のうち5基に腐食の進行が確認され、5日までに標識を撤去して、9月6日に襲来した台風10号に対応することができました。なお、北九州高速では業者と保全課職員による点検により、235基のうち15基に腐食の進行が確認され、5日までに標識を撤去するなどして対応することができました。

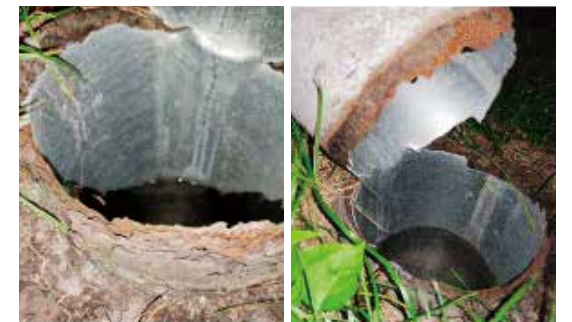
倒壊した案内標識柱の根元
