第 1 節 道路構造物の保全の概要

1 道路構造物の保全の概要

第2節 道路構造物の維持管理

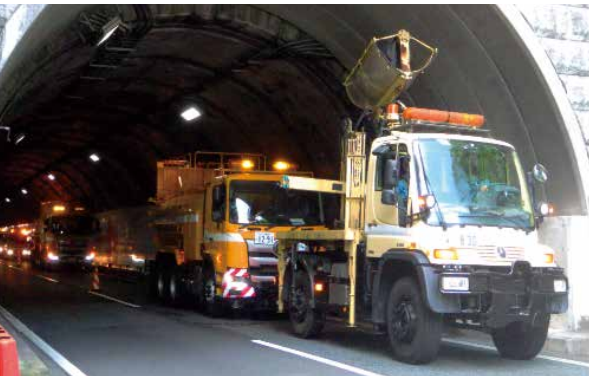
写真5-2-1 トンネル清掃の状況

路面維持のため、日常的に路面清掃を実施している。また、トンネル壁面や排水構造物などの清掃を実施している(写真5-2-1)。

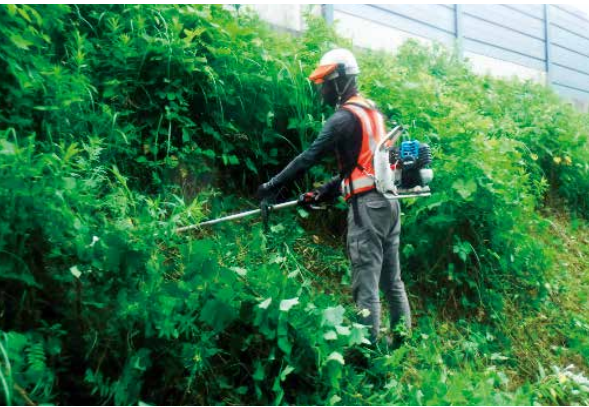
写真5-2-2 除草の状況

北九州高速は土工部の延長が46.4%を占めており、法面の除草や樹木伐採などを定期的の実施している(写真5-2-2)。

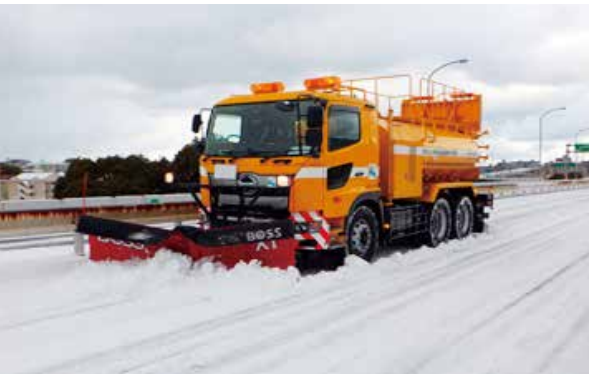
写真5-2-3 除雪作業の状況

冬季期間は、気象情報や公社の気象観測装置などから得られる情報をもとに、路面凍結の恐れがある際は、あらかじめ凍結防止剤を散布し、路面が凍結するのを防止している。また、積雪時には、除雪作業を実施して、交通の確保に努めている(写真5-2-3)。

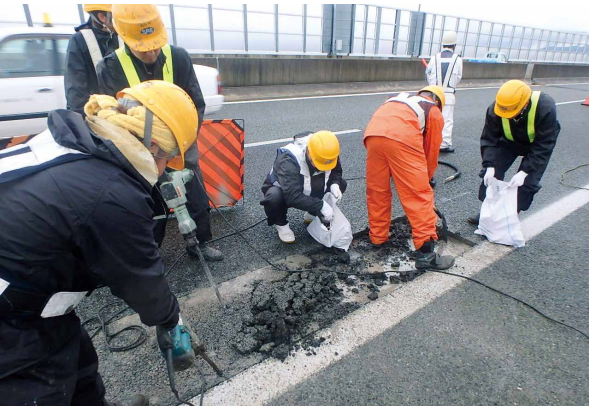
写真5-2-4 緊急補修工事の状況

パトロールカー巡回などで発見した路面のポットホールなどの異常は、即座に車線を規制して緊急補修工事を実施している(写真5-2-4)。また、通行に危険を及ぼす路上落下物も発見次第早急な除去に努めている。

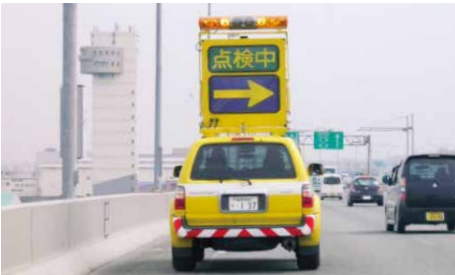
写真5-2-5 日常点検

安全かつ円滑な交通の確保及び第3者に対する災害の防止を目的として、日常的に行う点検であり、その方法には、路上点検、路下点検(車上、徒歩)、土工部点検がある(写真5-2-5)。

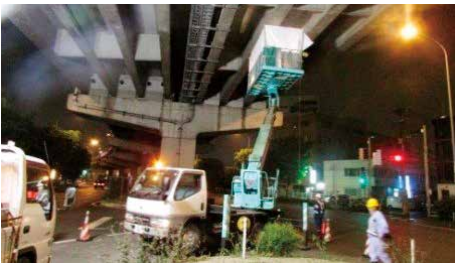
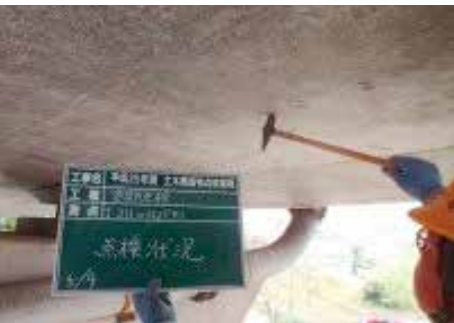
長期点検計画に基づき定期的に行う点検であり、道路構造物に接近して点検を行うことにより、構造物の機能低下の原因となる損傷を早期に発見することを目的としている。対象とする構造物により、上下部工点検、<sup>はり</sup>梁上点検、土工部点検、個別点検がある(写真5-2-6、7)。

写真5-2-6 定期点検

写真5-2-7 定期点検

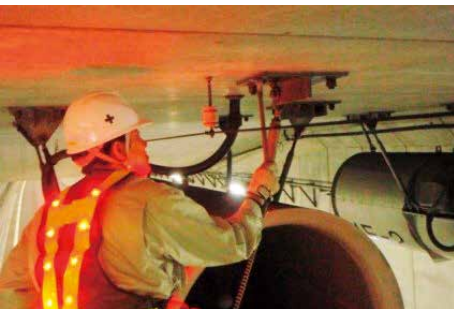
写真5-2-8 臨時点検

日常点検及び定期点検を適宜補完するものであり、その目的により、災害時、事故時点検、追跡調査、詳細点検などがある(写真5-2-8)。

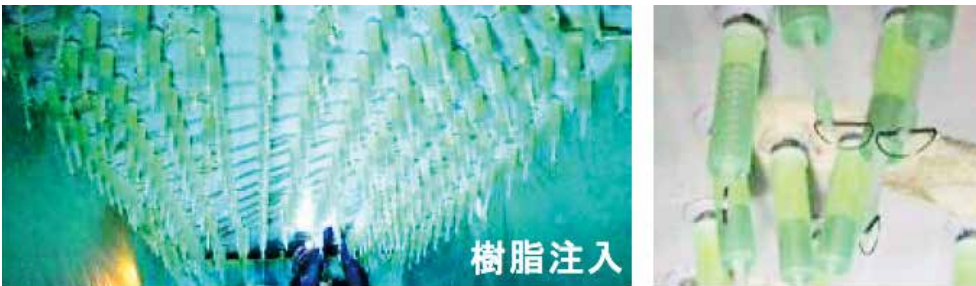
補修工事の代表的な事例としては、損傷したRC床版への樹脂注入工事(写真5-2-9)などが挙

写真5-2-9 RC床版への樹脂注入(IPH工法)工事

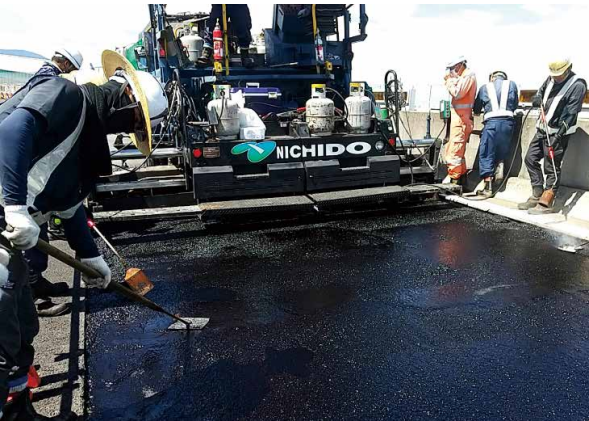
また、改良工事の代表的な事例としては、床版の強度を従前よりも向上させる炭素繊維補強工事(写真5-2-10)や、耐流動性の向上を図る舗装改良工事(写真5-2-11)などが挙げられる。

写真5-2-11 舗装改良工事  
(改質グースアスファルト)

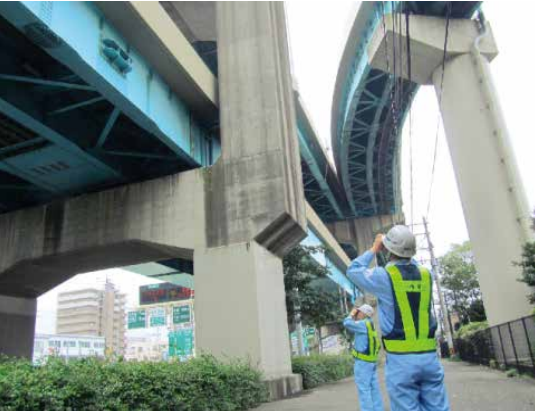
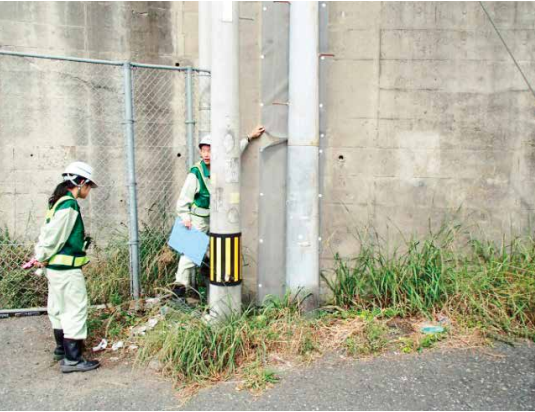
その内容は、都市高速管理区間をランプ区間ごと(2.0km~3.5km)に分け、公社の保全課職員と技術職員1~2名、事務職員1~2名の計3~5名を基本とする点検班が、都市高速の橋の健康状態の診察を路下徒歩点検にて行い(写真-1、2)、路下徒歩点検報告書(図-1、2)を完成させるものです。1年間で管理区間全てを回るように計画しています。

写真-1 橋守活動の状況(遠望目視)

写真-2 橋守活動の状況

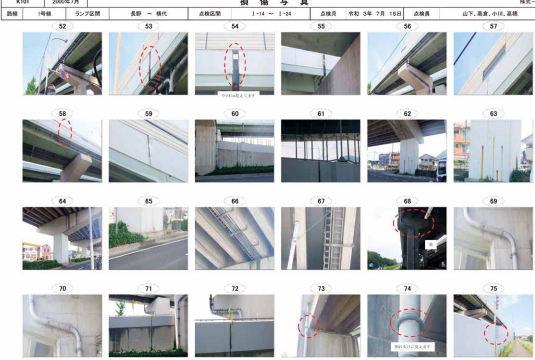
図-1 路下徒歩点検報告書

図-2 損傷写真

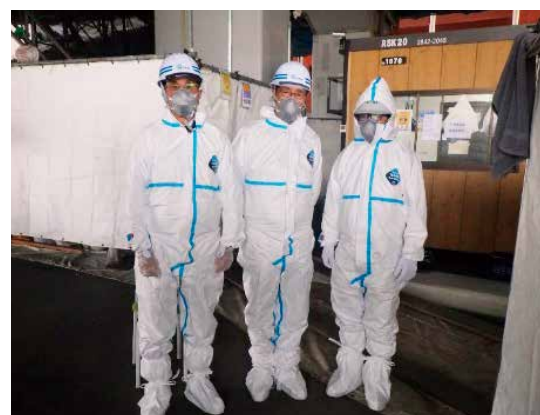
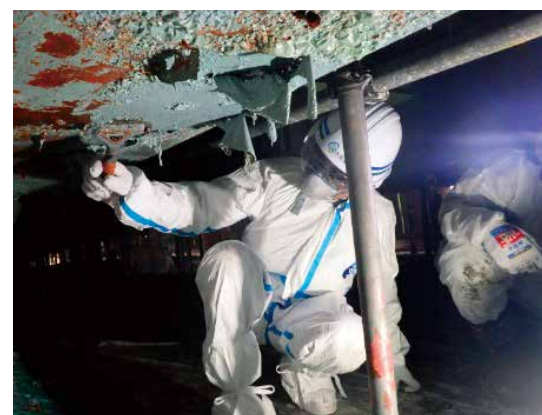
公社では、北九州高速において、PCB含有塗料を使用している橋梁が11橋確認され、平成18(2006)年度より除去作業を開始し、平成19(2007)年度には5橋、平成20(2008)年度には3橋、平成24(2012)年度には2橋の除去作業を行いました。

写真-1 作業時の防護状況

写真-2 塗装除去状況

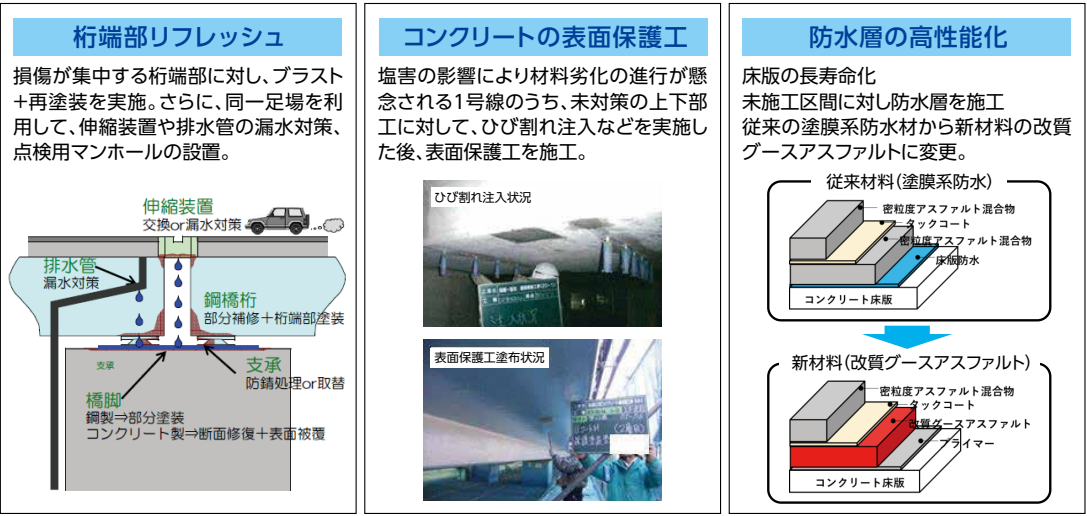
図5-4-4 予防保全対策内容

予防保全対策工事は、損傷が重症化する前に軽微な状態で損傷対策を講じることにより、耐久性向上と将来の維持管理費の低減を図るものである。主な対策内容として桁端部の再塗装や

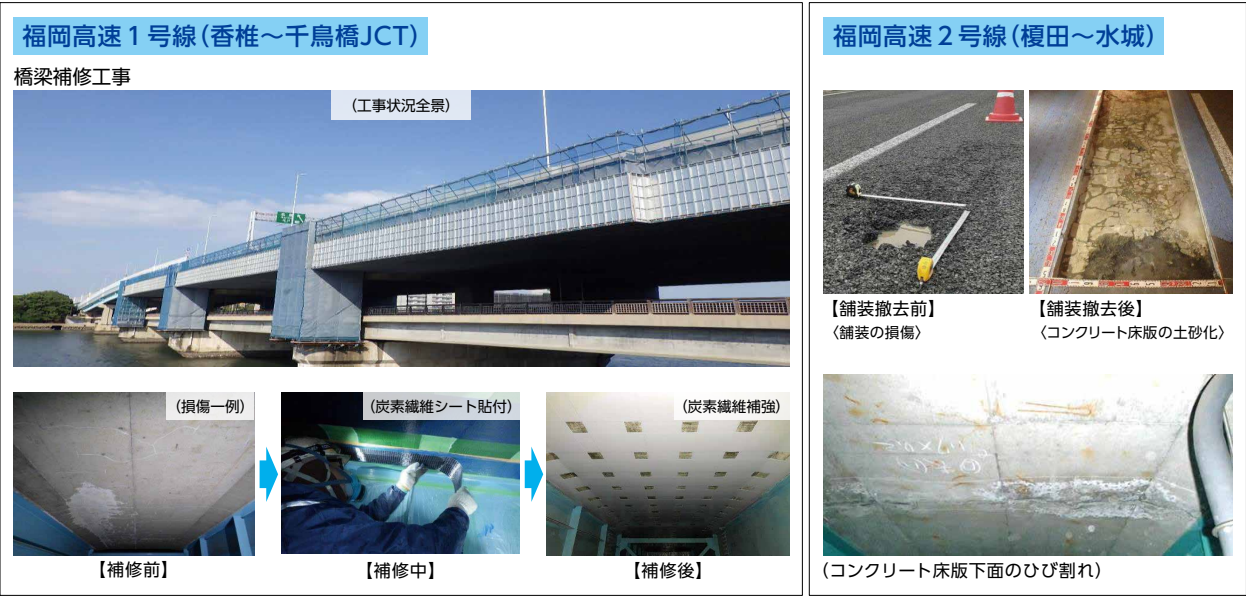
1号線(香椎～千鳥橋JCT)は、平成24年度から着手し、令和3年度におおむね完了したところである(図5-4-5)。令和元(2019)年度からは、橋脚に著しい損傷が確認された1号線(千鳥橋JCT～百道)、令和2(2020)年度からは、床版に著しい損傷が確認された2号線(榎田～水城)に着

図5-4-5 福岡高速1号線及び2号線の実施状況

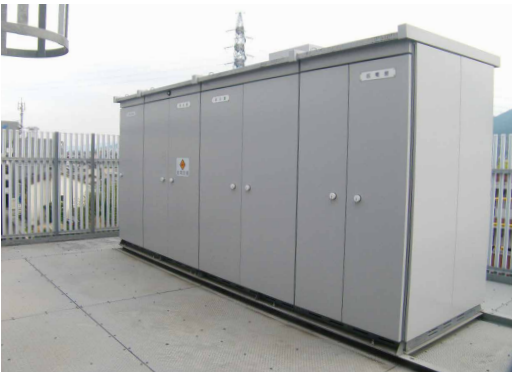
写真5-5-1 受変電設備

とあわせて統廃合を検討している。また、受電所と変電塔を繋ぐ高圧ケーブルも設置から30年以上経過しており、更新を進めている。

受変電設備は、北九州高速4号線の受変電設備及び福岡高速2号線、北九州高速1～3号線の変電塔において、設置から30年以上経過したものが複数ある。特に北九州高速は40年以上経過して設計寿命を超過しているものもあり、故障する頻度も多くなっている。

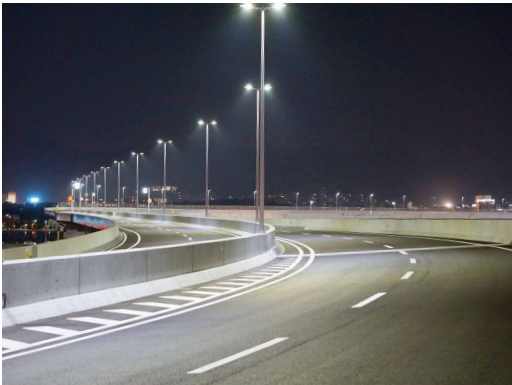
写真5-5-2 道路照明設備

道路照明などの新設及び更新時にLEDの導入を進めている。令和3(2021)年4月1日現在、LED化率は、福岡高速で15.7%、北九州高速で10.7%、全体で13.9%であり、今後もLED化を推進していく。

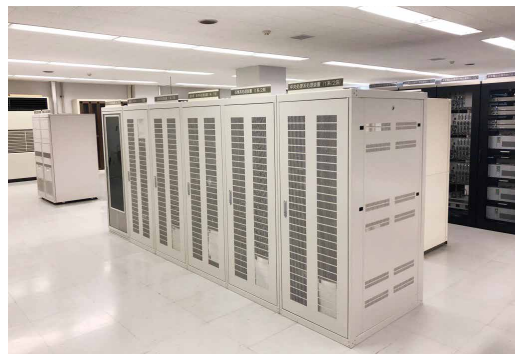
写真5-5-3 交通管制中央設備

福岡管制システムと北九州管制システムの2拠点でそれぞれ独立した管制システムを構築しているが、福岡高速と北九州高速の路線間の自営光通信ネットワークが整備されておらず、両拠点における情報の共有やバックアップ機能などは有していない。今後、通信方式などの技術革新の動向を見ながら、信頼性、拡張性、コスト面などを踏まえた検討をする必要がある。

設備の半数以上が設計寿命の超過により老朽化するとともに、近年の技術の進歩による電子部品の世代交代が早く、生産中止部品に関しては代替品の確保を行っているものの、システムの陳腐化が進んでおり、施設の早急な更新が必要である。

交通管制施設は、製作メーカーの事業撤退や部品の生産中止などによって部品の確保が困難となっており、一部の部品では在庫が枯渇して修理不可能な機器も存在する。特に北九州高速の中央装置システムは原則2系統(現用と予備)構成であるが、1系統が故障しており、システムの信頼性に大きな課題を抱えている。また、一部の車両感知センサーでは検知精度が低下してきている。

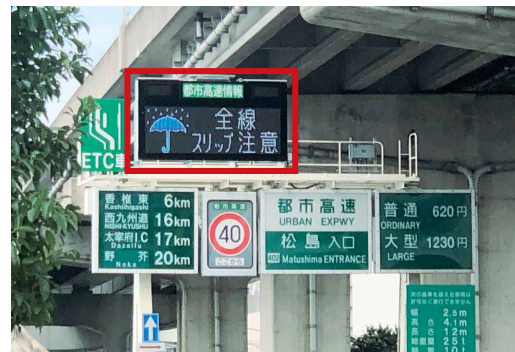
写真5-5-4 道路情報板設備

ムに変化する交通情報の視認性及び判読性の向上を目的に、10文字1段の電光式道路情報板から6文字2段のLED式道路情報板(7色、絵文字)への更新を進めている。

北九州高速では設置から30年近く経過し、表示用電球の生産中止により維持管理が困難な状況となっており、更新が必要である。

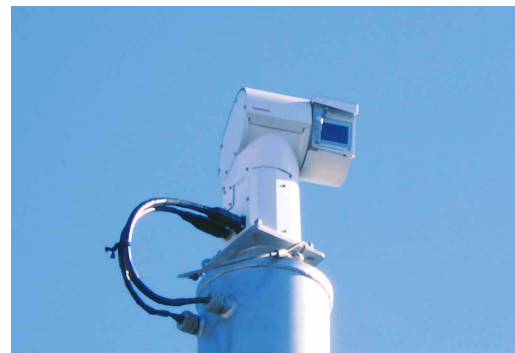
写真5-5-5 監視用カメラ設備

現在、初動対応や情報提供の迅速化のため画像処理技術を活用した落下物などの自動検出機能の導入の検討を行っている。

北九州高速では設置から20年以上が経過し視認性が悪い地点があるため、アナログカメラからネットワークカメラへの更新が必要である。

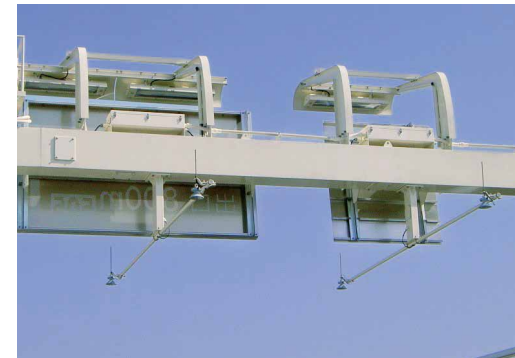
写真5-5-6 車両感知設備

車両通行帯の上から超音波を照射するオーバーハング方式は維持管理にあたり交通規制が生じるため、JCT部や出口部などでは車両通行帯の横から照射するサイドファイヤー方式に更新し、維持管理の効率化に努めている。

現在、監視カメラを活用した画像処理技術による通行台数検知などの新技術導入の検討も行っている。

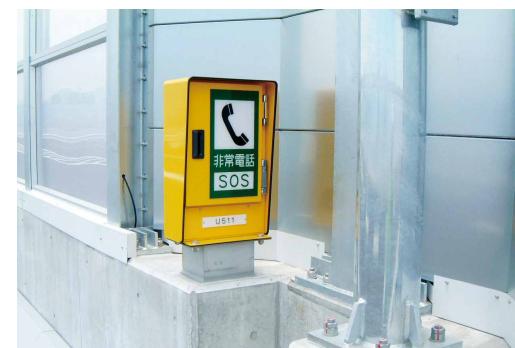
写真5-5-7 非常電話設備

事故や故障などの非常時に、道路利用者から交通管制室に緊急連絡するための設備である(写真5-5-7)。

高速道路は閉鎖された区間であり、事故などの場合の通報は速やかに行う必要がある。そのため、本線上に500m(トンネル部は100m)間隔で設置しており、非常電話の受話器を上げるだけで交通管制室で受診できるようになって

いる。携帯電話が普及している現在、設置当初に比べると受信回数は減っているものの年間約200回の受信がある。

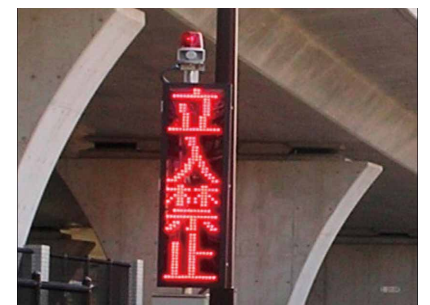
写真5-5-9 逆走感知システム設備

高速道路の出口から歩行者や自転車の誤進入あるいは逆走車の進入があった場合に、赤外線センサーで異常を検知し警報信号が交通管制室に入るとともに、誤進入者(車)に対して拡声装置、赤色回転灯や表示板が自動連動し警告する設備である(写真5-5-9)。

平成17(2005)年から逆走防止対策として3カ所の出口に整備されている。赤外線カメラの

画像処理による検知システムなどの導入も検討している。

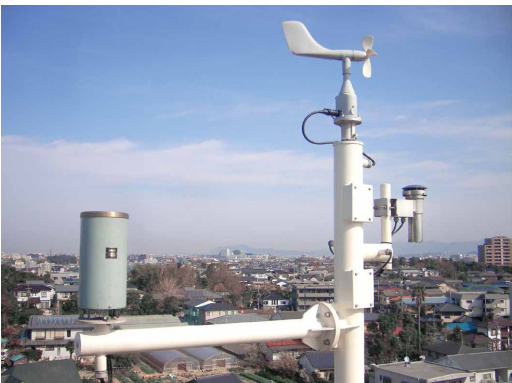
写真5-5-10 気象観測設備

風向、風速、気温、雨量、路面温度などの気象情報を収集する設備である(写真5-5-10)。収集した気象情報は、お客様への注意喚起、通行止めの判断、気象予測並びに冬季における雪氷対策の判断などに使用されている。気象の影響を受けやすい場所に設置し、豪雨、強風、路面凍結などへの迅速かつ適切な対応ができるよ

う整備を進めている。

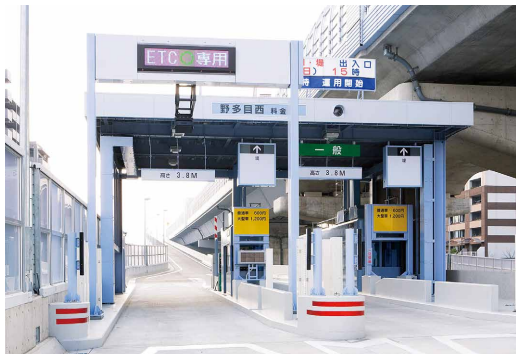
写真5-5-11 ETC設備

福岡高速では平成18(2006)年から、北九州高速では平成20(2008)年から運用を開始している。令和3年度末現在、福岡高速では38料金所、北九州高速では27料金所にETCを設置している(合併料金所を含む)。ETCカードのデータを処理する中央処理装置は福岡事務所に設置し、福岡高速・北九州高速のETCデータを一括して管理している。

現在、福岡高速ではETC設備の更新とあわせて、レーンの複数化についても検討を行っている。北九州高速も今後施設の更新が必要である。

福岡・北九州高速ともETCは最初の設置から10年以上を経過し、福岡高速では機器故障によるETCレーン閉鎖が年間55件発生している。ETCの機器故障が発生すると、障害対応員が現地に駆け付け復旧させるまでに約50分を要し、特に交通量の多い料金所では一般道にまで渋滞が波及する場合があるなどの弊害が発生している。

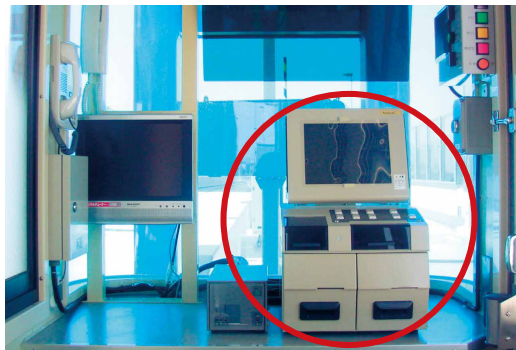
写真5-5-12 料金機械設備

料金所において料金の現金収受を行うための設備であり(写真5-5-12)、料金所ブース内に設置される料金処理機を主体とし、これに接続

される車両台数計測装置、ICカードリーダー装置などで構成される。

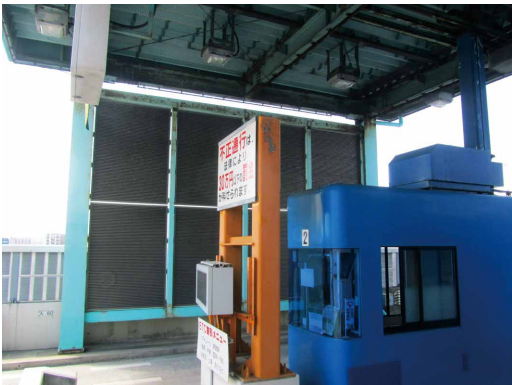
写真5-5-13 料金所施設

収受員が料金徴収を行うための施設であり(写真5-5-13)、料金徴収室単独または料金徴収室に生活室・機械室を組み合わせたものである。

また、収受員の労働衛生の環境を維持するために照明設備、空調設備、給排水設備などを備えている。

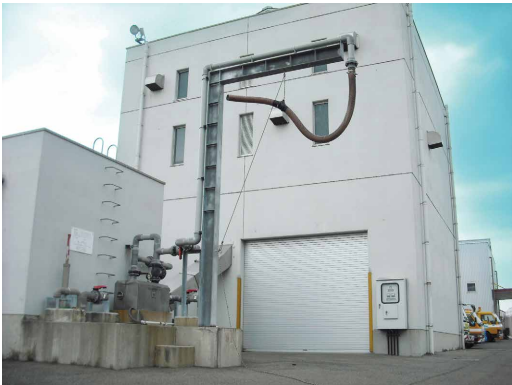
写真5-5-14 雪氷施設

冬季、路面凍結又はその恐れのある場合に、散布車などで散布する凍結防止剤を貯蔵している(写真5-5-14)。

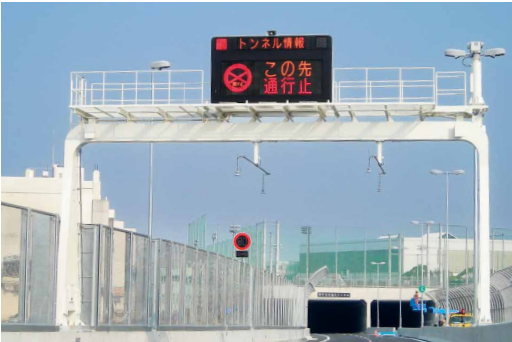
写真5-5-15 トンネル情報板

トンネル非常用施設の設置については、延長及び交通量に応じて5段階の等級基準が国土交通省により定められている。福岡高速の福大トンネルはB等級、北九州高速はトンネルにより

A～D等級があり、それぞれに対応した設備を設置している。

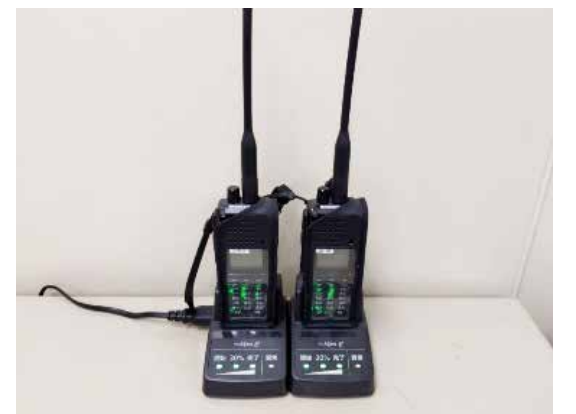
MCA無線機

ターの無線基地局を視察しました。その無線基地局は、耐震・雷対策が施された建屋にあり、各種無線装置の冗長化、非常用電源設備の完備、及び遠隔での24時間機器の監視などのBCP対策を確認することができました。また、実際に都市高速全線で受信感度のレベルが低い場所がないかも確認しました。トンネル内を除いてほぼ全て受信良好で、以前のアナログ無線機よりも通話の感度レベルが明瞭であるなどメリットが多いことが確認できました。トンネル内では従前のアナログ無線機同様に受信できない状況でしたが、IP無線で受信できることが確認できました。

このような事前調査を経てMCA無線を導入することを決定し、平成30(2018)年8月から整備を行いました。令和元(2019)年9月1日に北九州高速でMCA無線の運用を開始し、福岡高速は令和2(2020)年9月9日に運用を開始しました。
